Operagata 75A

| OSLO

Dette er en særdeles lekker 3-roms fra 2021 med høy standard i attraktive Vannkunsten. Leiligheten ligger på byggets hjørne i 4. etasje, og har vestvendt balkong med flott utsikt mot fjorden/ Bjørvika. Vannkunsten er et av Bjørvikas mest særegne boligprosjekter, og her bor man med umiddelbar nærhet til Oslo S, Munchmuseet, Operaen, kafeer, butikker og restauranter.

Sammendrag av boligens tilstand

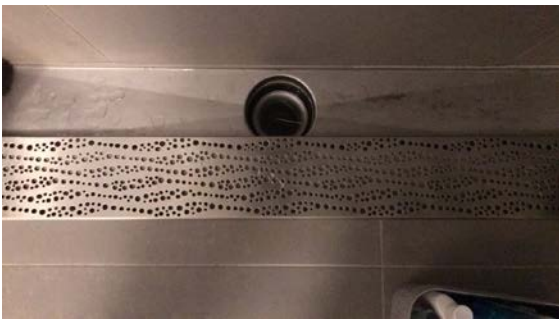
TG 1 Sluk, membran og tettesjikt

Stålsluk med klemring og vannlås, plassert i nedsenket dusjsone. Gulvmembran påvist/innfestet i sluk.

Stålsluk med klemring og vannlås, plassert i nedsenket dusjsone.

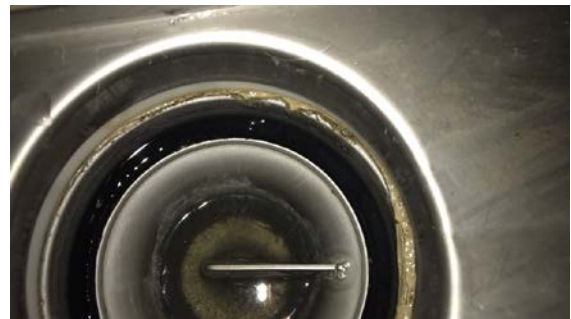
Gulvmembran påvist/innfestet i sluk.

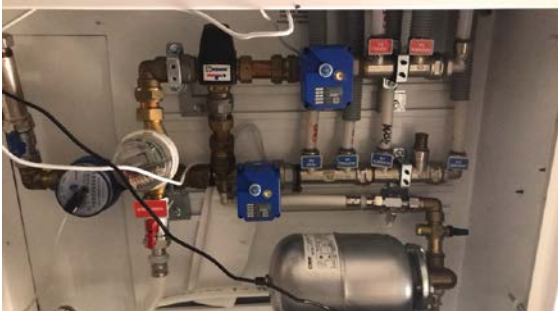
TG 1 Vannledninger

Skjult røropplegg med med rør-i-rør system i plast/PVC. Vannskap/fordelerskap med rør-i-rør system og stoppekraner er installert i himling på bad.

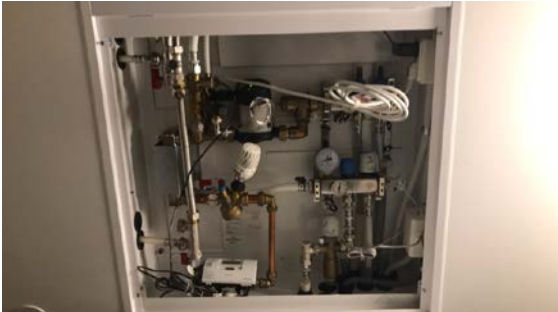
Fordelerskap med stoppekraner er plassert i himling over bad.

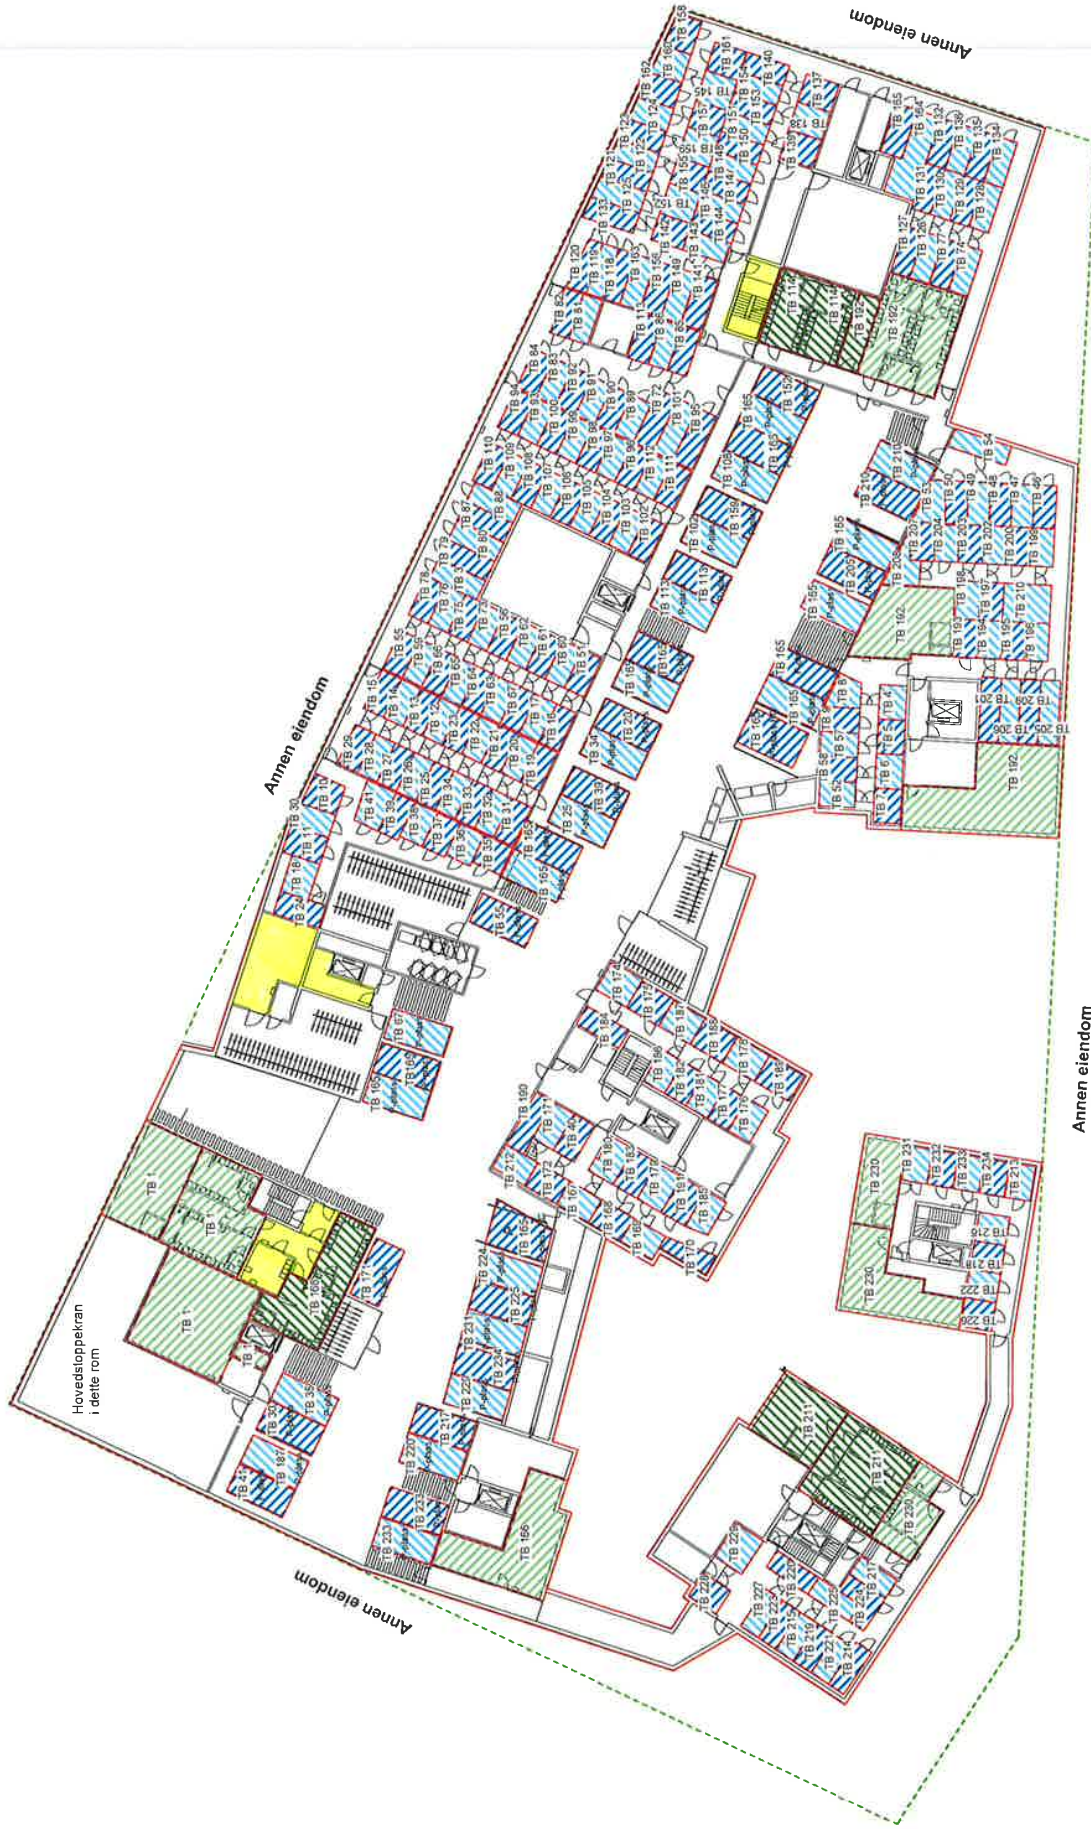
Dato	2020.01.17
Etasje	B6a - Kjeller
Målestokk i plan	1 : 400
Utarbeidet av	OSU Vandkunsten
Arkekt
